# Das Jürgehüs – Der Versuch einer chronologischen Annäherung

Christian Marty und Regula Boller

Der vorliegende Aufsatz entstand aus Anlass der Renovation des Jürgehüses 2022–23. Während der Suche nach historischen Quellen und Belegen im Vorfeld der Renovierungsarbeiten zeigte sich, dass die bauhistorischen Informationen zur Geschichte des Jürgehüses mehr als dürftig waren. Die nachfolgenden Zeilen stellen daher einen Versuch dar, mithilfe schriftlicher und bildlicher Quellen (in der Hauptsache historische Abbildungen, darunter auch Postkarten) eine Chronologie zur Geschichte des Jürgehüses von dessen Besitzern abzufassen.

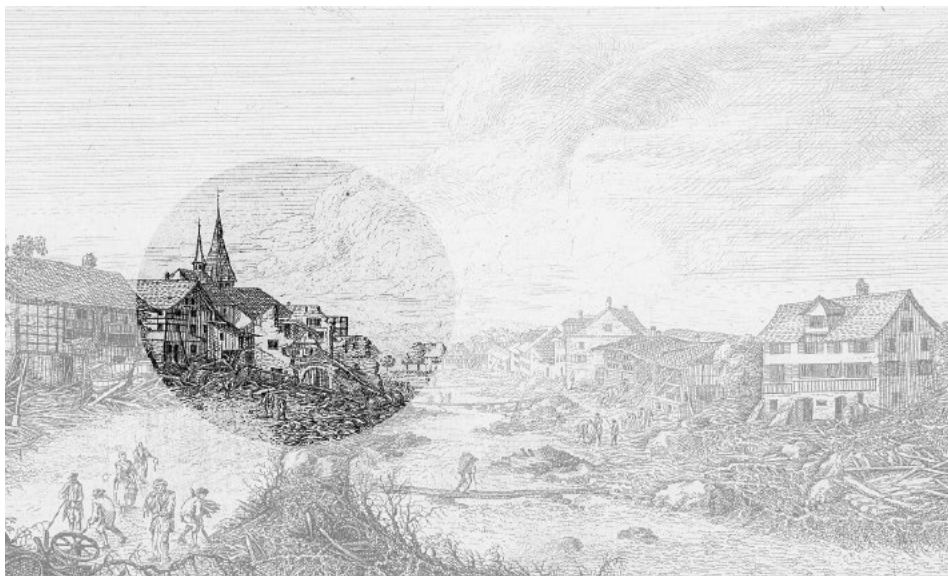
Abb. 3: Zerstörtes Schulhaus mit dem übriggebliebenen Eingang mit dem Rundbogen, 1778.

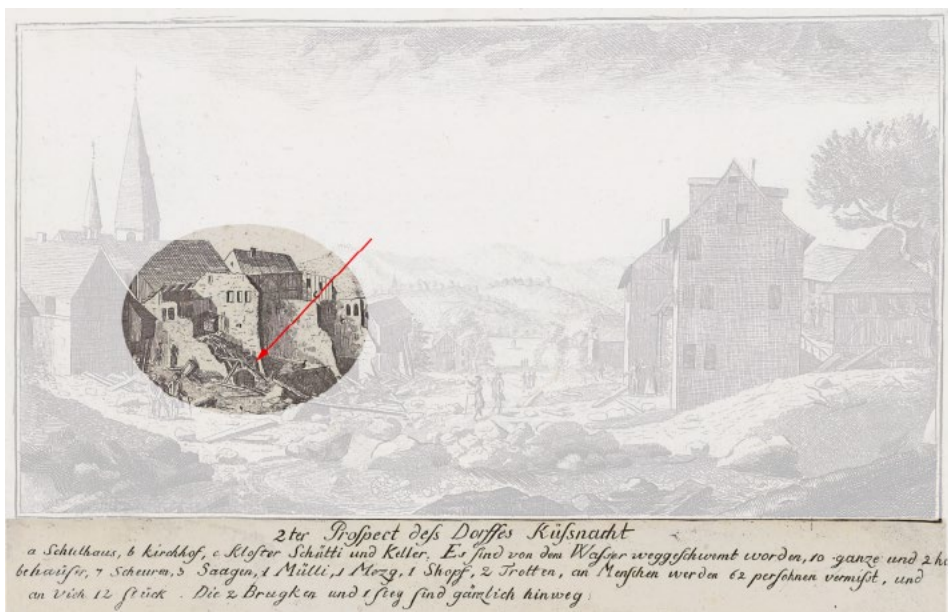
Abb. 4: Zerstörtes Schulhaus mit dem Torbogen, 1778. Bild: Johannes Hegi, 2ter Prospect dess Dorffes Küsnacht, 1778, Radierung. Bild: Zentralbibliothek Zürich, e-rara-41961

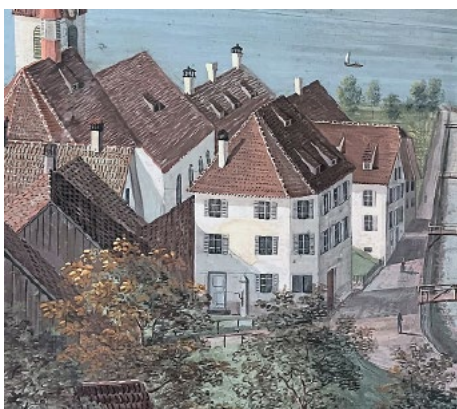
Abb. 5: Erste Darstellung des neu aufgebauten Schulhauses mit angebautem Holzschopf, 1833. Bild: David Alois Schmid, Ansicht vom Zürichsee (Ausschnitt), 1833, Gouache auf Papier, Martin Messner, Feldbach. Foto: Petra Helm, Küssnacht

Zum Wiederaufbau des Schulhauses nach 1778 konnten leider keine konkreten Hinweise gefunden werden. Bekannt ist nur, dass das neu errichtete Schulhaus am 18. Juni 1780 wieder eingeweiht<sup>9</sup> und dass beim Neuaufbau des Schulhauses das Beinhaus durch ein Waschhaus ersetzt worden ist.<sup>10</sup> Eine der wichtigsten Ansichten des neu aufgebauten Schulhauses stammt von David Alois Schmid aus dem Jahre 1833 (siehe Abb. 5).<sup>11</sup> Es zeigt einen rechteckigen, zweigeschossigen verputzten Massivbau mit einer abgeschrägten Fassade gegen Nordosten hin. Das Walm-dach weist auf der Nordseite drei Schleppe-

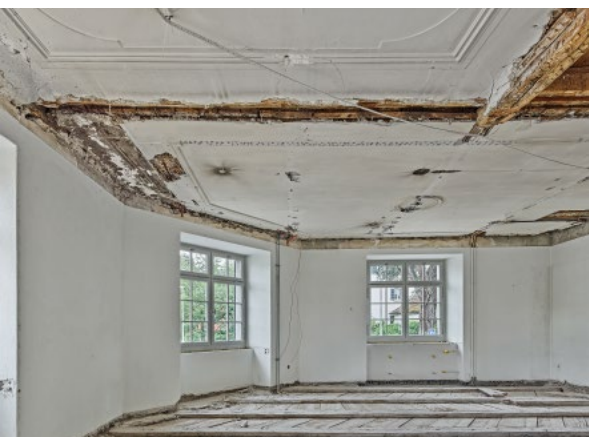
Abb. 6: Während des Umbaus 2022 wurden die historischen, mit Stuckprofilen versehenen Decken entdeckt. Foto: Roger Frei, Zürich

Die Sanierungsmassnahmen des restlichen Gebäudes (mit Ausnahme der Sigristenwohnung) konnte die Kirchenpflege in eigener Kompetenz umsetzen. Neben einer kompletten Schadstoffsanierung erfolgte auch eine Anpassung an längst überfällige Brandschutzmassnahmen. Durch die Umnutzung der Räumlichkeiten im EG musste jedoch auch die Statik angepasst werden. Im Zuge dessen kam auch ein historischer Blindboden (Abb. 16), welcher vermutlich aus der Bauzeit (1779/80) stammen dürfte, ans Tageslicht. Über die beim Umbau entdeckten Stuckdecken wurde schon weiter oben berichtet.

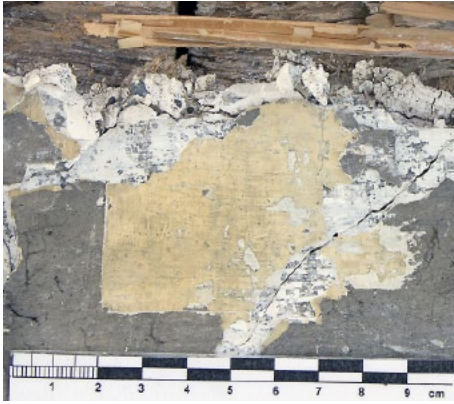
Abb. 9: Die unterste Deckenschicht war ursprünglich mit einem ockerfarbenen Kalkanstrich versehen, 2022. Foto: Christian Marty, Küssnacht

Deckenfarbe ein ockerfarbener Kalkfarbenanstrich gewesen ist (Abb. 9). Gerne hätte die Kirchenpflege beim Umbau 2022–23 diese Decke ins neue Raumkonzept integriert, aber aus feuerpolizeilichen Gründen war es leider nicht möglich, die wiedergefunden Decken dauerhaft zu zeigen. Es wurde daher beschlossen, diese mit einer heruntergezogenen Gipsdecke zu schützen und so für die Nachwelt zu erhalten. Über die Nutzung des Gebäudes ab 1832 ist wenig bekannt. Nebst dem Gebrauch als Wohnstatt für die Lehrer ist das Haus wohl auch noch für Schulzwecke verwendet worden.<sup>14</sup>

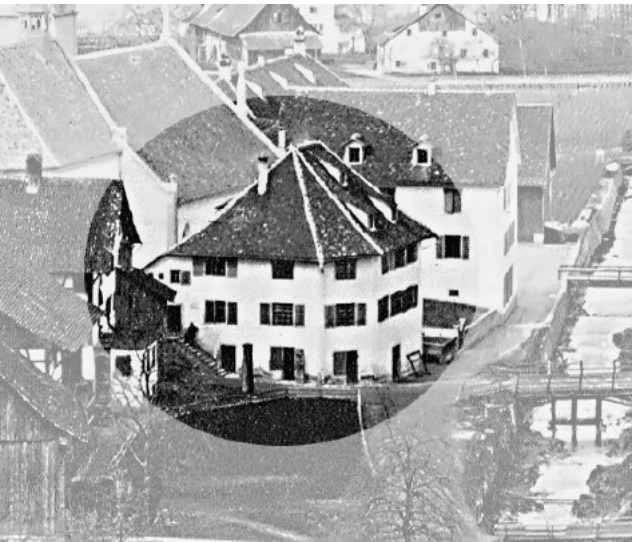
Abb. 10: Ansicht des alten Schulhauses mit dem gemauerten Anbau und der neuen Treppe, um 1870, Ausschnitt einer Postkarte. Bild: Archiv Ortsgeschichte Küssnacht, Nr. 026114

Im September 1868 gelangte Metzger Ed. Weber aus Egg im Kanton Zürich durch einen Erbfall in den Besitz des Hauses.<sup>15</sup> In diesen Zeitraum fällt auch eine Umgestaltung des Gebäudes: Man ersetzte den hölzernen Anbau durch einen gemauerten. Dadurch vergrösserte sich die Dachfläche und das Haus erhielt auf der Südseite ein Schleppdach, den Kamin verschob man zum Dachfirst hin. Im Zuge dieser Veränderung erstellte man auf der Ostseite auch eine Treppe in den ersten Stock (Abb. 10). Die Lage dieser Treppe stellt insofern eine architektonische Kuriosität dar, als sie fast die Hälfte des Platzes für den Eingang im Erdgeschoss beansprucht. (Abb. 11). Zusätzlich wurde auf der Schrägseite des Hauses das bestehende Fenster durch eine Türe ausgetauscht. Mit der äusserlichen Umgestaltung des Gebäudes sind

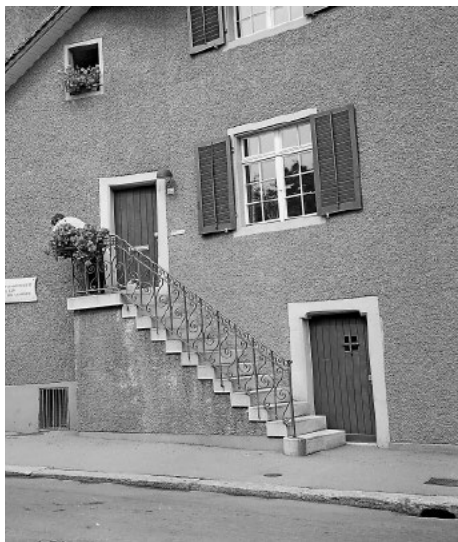
Abb. 11: Detail aus der Nordfassade mit der Treppe, welche die Hälfte des parterre liegenden Eingangs verdeckt. Foto nach der Restaurierung von 1965. Foto: Archiv Ortsmuseum Küsnacht, Nr. 024186

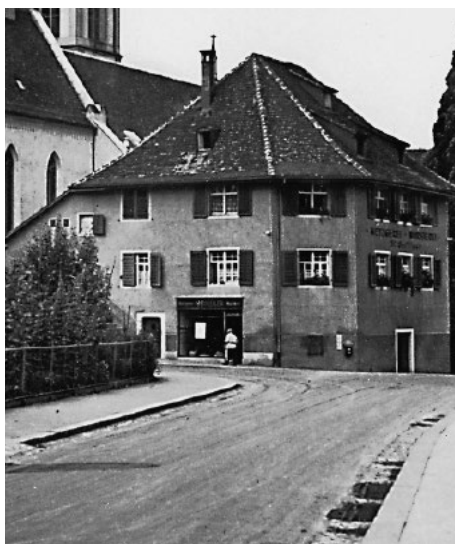
Abb. 13: Metzgerei Bolliger mit dem neuen Ladeneingang und der Fassadenreklame. Aufnahme nach 1922. Foto: Archiv Ortsmuseum Küsnacht, Nr. 035372

Nordfassade, welcher für den Metzger Werbung machte, mittels einer auf den Putz befestigten Schablonenschrift (Abb. 13). Bis 1955 waren keine grösseren Veränderungen am Gebäude festzustellen. In dieses Jahr fällt jedoch ein Baugesuch von Bolliger für die Errichtung einer Lukarne auf der Westseite des Daches. Dieses Vorhaben wird aber vom Heimatschutz mit der Begründung abgelehnt, dass die westliche Dachfläche bis jetzt ohne Eingriffe geblieben ist «und von einer ununterbrochenen Fläche eine viel stärkere räumliche Wirkung ausgehe, was insbesondere dem Kirchenvorplatz angemessen wäre». <sup>18</sup> Das Baukollegium der Gemeinde schliesst sich dieser Empfehlung an und lehnt das Gesuch ab. <sup>19</sup> Ein Entscheid, welcher auch aus heutiger Sicht nachvollziehbar ist. Im selben Jahr fragt Bolliger die Baubehörde sowie den Züricher Heimatschutz an, ob es möglich sei, das Schaufenster auf die Nordseite zu verlegen, dies im Zusammenhang mit der geplanten Neugestaltung des Dorfplatzes. <sup>20</sup> Der Heimatschutz stand diesem Vorhaben erstaunlicherweise positiv gegenüber und machte sogar in Bezug auf Ausführung und Materialität Vorschläge. Schon damals wurde empfohlen, die Gedenktafel, welche an das alte Schulhaus erinnerte, an die abgeschrägte nördliche Fassade zu verbringen. <sup>21</sup> Kurze Zeit später teilt der Gemeinderat dem Heimatschutz jedoch mit, dass Bolliger auf das Vorhaben verzichte, da er mit der Gemeinde in Verkaufsverhandlungen eingetreten sei und «das Haus als Teil des neu zu gestaltenden Dorfzentrums ungeschmälert erhalten werden soll». <sup>22</sup> Die Verhandlungen für einen Verkauf ziehen sich jedoch hin, 1959 erkundigt sich Bolliger bei der Vereinigung für Heimatschutz, ob sein Haus unter Heimatschutz stehe. Die Antwort des Heimatschutzes ist aus dem Protokoll nicht ersichtlich, aber das Gremium war der Meinung, dass der geplante Kauf durch die Gemeinde sowie die spätere Verwendung des Hauses als Ortsmuseum eine gewisse Sicherheit für den Erhalt des Gebäudes bieten würde. <sup>23</sup> Über den geplanten Verkauf berichtete auch die Zürichsee-Zeitung. <sup>24</sup> Metzgermeister Bolliger bot der Gemeinde neben dem Haus auch eine Scheune an der unteren Heslibachstrasse und einen Garten zum Kauf an. Nach Rücksprache mit der politischen Gemeinde stellte die Kirchenpflege an der Kirchgemeindeversammlung im Dezember 1959 einen Antrag zum Kauf der drei Parzellen, wobei das Grundstück mit dem Wohnhaus und der Metzgerei wertmässig den Hauptanteil ausmachte. Allerdings lehnt die Kirchgemeindeversammlung von Küssnacht am 18. Dezember 1959 den Ankauf der Liegenschaft knapp ab. <sup>25</sup> Die Meinungen zum Kauf des Bolligerhauses waren kontrovers, eine Mehrheit war zwar der Meinung, dass das Haus unbedingt erhalten werden sollte, aber wegen der grossen finanziellen Überschuldung der Kirchgemeinde nicht noch eine zusätzliche Belastung auf sich genommen werden dürfe. Weiter war man der Auffassung, dass es Aufgabe des Heimatschutzes sei, für den Erhalt des Gebäudes besorgt zu sein, in der Hoffnung, der Heimatschutz wirke in diesem Sinne auf die Gemeinde ein, damit die politische Gemeinde die Liegenschaft kaufe. <sup>26</sup> Einigkeit herrschte auch darüber (von ein paar Ausnahmen abgesehen), dass die politische Gemeinde bis zu einer finanziellen Entspannung des Kirchengutes die drei Grundstücke vorläufig erwerben soll, damit das Bolligerhaus, welches einen zentralen Bestandteil des Dorfplatzes bildet, in den Besitz der öffentlichen Hand überführt werden kann. Nicht zuletzt störten sich auch etliche Bürger <sup>27</sup>

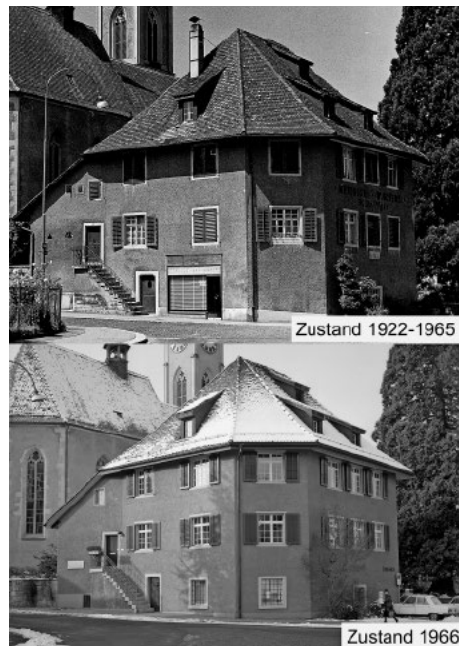
Abb. 14: Der Wandel von einer Metzgerei zum Kirchgemeindegliederssekretariat zeigt sich unter anderem an den Veränderungen der Fensteröffnungen im Erdgeschoss.  
Foto: Archiv Ortsmuseum Kuesnacht, Nr. 025 279

Es sollten dann noch einmal 5 Jahre vergehen, bis die reformierte Kirchengemeinde das Bolligerhaus im August 1965 der politischen Gemeinde abkaufen konnte.<sup>29</sup> Mit der Übernahme war es der Kirchenpflege möglich geworden, die Projektierung einer Totalsanierung des Bolligerhauses in Angriff zu nehmen. Nachdem der Kanton auf die Auferlegung eines Mehrwertsreverses<sup>30</sup> ausnahmsweise verzichtete<sup>31</sup> und die Militärdirektion des Kantons Zürich keinen Anspruch auf das Erstellen eines Schutzraumes erhob<sup>32</sup>, erteilte die Gemeinde im Mai 1966 die baupolizeiliche Bewilligung zum Umbau des Bolligerhauses.<sup>33</sup> Das Haus wurde vom Architekten Peter Issler im Auftrag der Kirchgemeinde so stark umgebaut, dass heute im Innern nichts mehr von der ursprünglichen Raumaufteilung und Ausstattung vorhanden ist.<sup>34</sup> In der Folge galt nur noch die Fassade und ggf. der Dachstock als schutzwürdig. Bei dieser Sanierung entstanden im Bereich der ehemaligen Metzgerei ein kleiner Saal für 80–100 Personen, Räume für den Gemeindeglieder und das Sekretariat, ein Sitzungszimmer für die Kirchenpflege und zwei Wohnungen, u. a. eine für den Sigristen.<sup>35</sup> Die Umbauarbeiten zogen äusserlich ebenfalls einige Veränderungen nach sich, so verschwanden neben den kleinen Fensteröffnungen im ehemaligen Waschhaus auch die gotischen Spolien<sup>36</sup>, wie auch der Kamin, der um 1868 versetzt worden war. Mit Ausnahme der Türe neben der Treppe, wurden alle Eingänge, welche an den Metzgereibetrieb erinnerten, durch Fenster mit Sandsteinumrandungen ersetzt. Die Fassade erhielt einen Kiselwurfverputz, der braun gestrichen war, und die Jalousiläden einen schwarzgrünen Farbton<sup>37</sup> (Abb. 14).

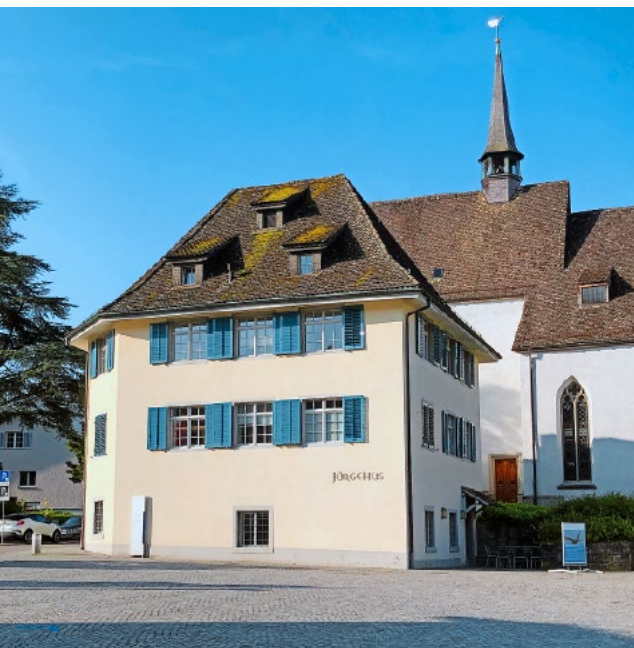
Abb. 15: Ansicht des Jürgehus, an dem die Fassadengestaltung verbessert worden ist. Seit 2001. Foto: Christian Marty, Küssnacht

2001 erfolgte eine Renovation der Fassade, da der dunkel gehaltene Putz als zu düster empfunden wurde. Bei der Wahl des «richtigen» Farbtons herrschte wohl grosse Uneinigkeit, und es musste in der Folge bei einer demokratisch gehaltenen Abstimmung ein Entscheid getroffen werden.<sup>40</sup> Noch heute hat die damals getroffene Wahl einer hellen Fassade mit einem glatten Putzauftrag Bestand (Abb. 15). Allerdings verschwand bei dieser Gelegenheit die Erinnerungstafel über die Nutzung des Gebäudes als Schulhaus. Über den Verbleib dieser Tafel konnte auch nichts in Erfahrung gebracht werden.

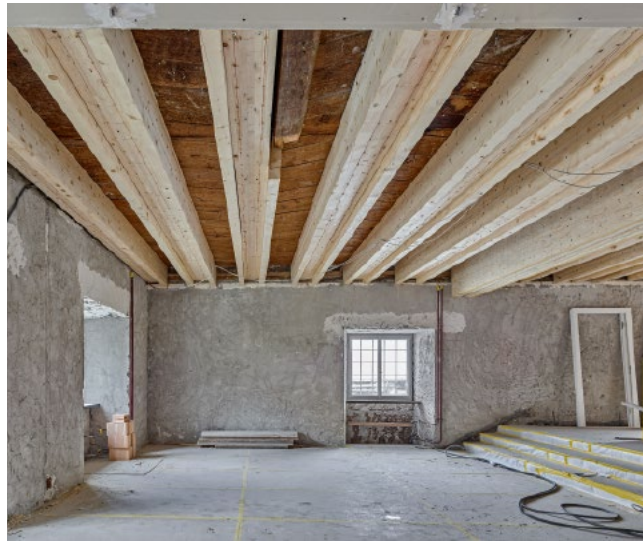
Abb. 16: Die neu eingezogenen Deckenbalken ermöglichen den Blick auf den alten Blindboden, 2022. Foto: Roger Frei, Zürich

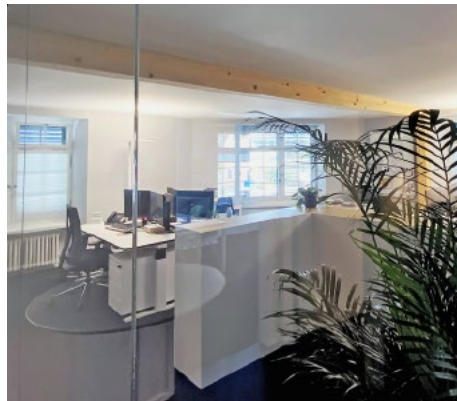
Abb. 17: Der neu eingezogene Deckenbalken im Gemeinschaftsbüro Kirchgemeindehaus, 2024. Foto: Christian Marty, Küssnacht

Die Umbaumassnahmen im Inneren ermöglichten es, im Bereich der Fenster durch geschickte Platzierung der Sonnenstoren die mächtigen Mauernischen besser zur Geltung zu bringen. Als sichtbares äusseres Zeichen der Renovation 2022 bleibt der grosse Balken, welcher aus statischen Gründen im Grossraumbüro platziert werden musste (Abb. 17).
