Neue Einblicke in die Geschichte der Wulp

Sicherungsarbeiten am Mauerwerk der Wehrmauern des westlichen Burghofes im August und September 1978

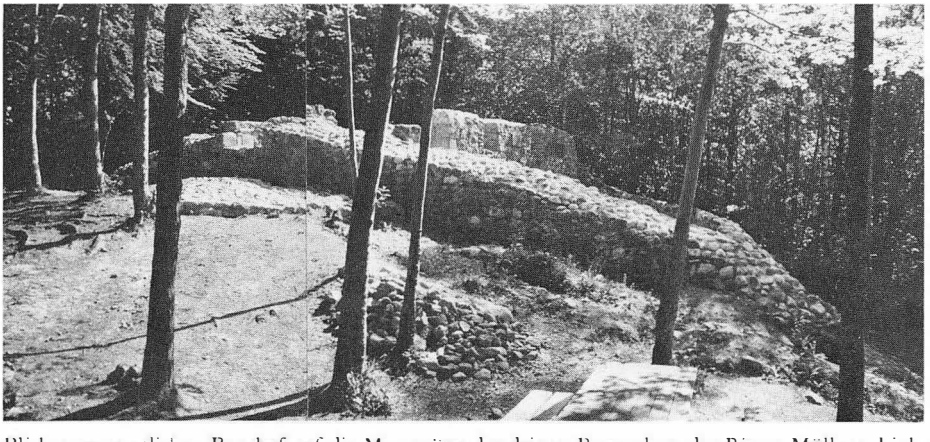
Blick vom westlichen Burghof auf die Mauerzüge der dritten Burganlage der Ritter Müllner. Links oben das Fundament des bei der Eroberung 1267 zerstörten Wohnturmes.

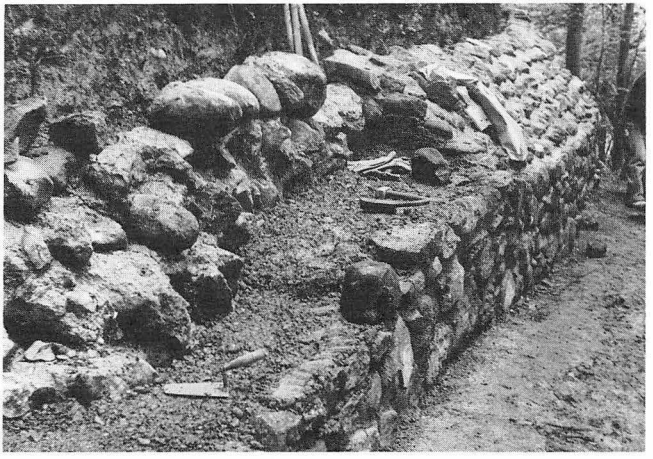
Westliche Wehrmauer. Rechts oben fertig erstellte Mauer, links gereinigter alter Mauerrest, Vorderseite zum Teil neu aufgeführt und der Mauerkern mit Beton ausgefüllt, darüber Steinabdeckung.

Nördliche Wehrmauer. Vom Schutt gereinigter Mauerkern mit der 1924 neu aufgeführten Vorderseite (rechts). Links vom Mauerkern altes Mauerwerk und daran anschliessend die spätere Hintermauerung des hier vermuteten Burgeinganges.
